## Wichtige Mitteilung: Gefahr des plötzlichen Platzens von Sauerstoff-Durchflussmessgeräten

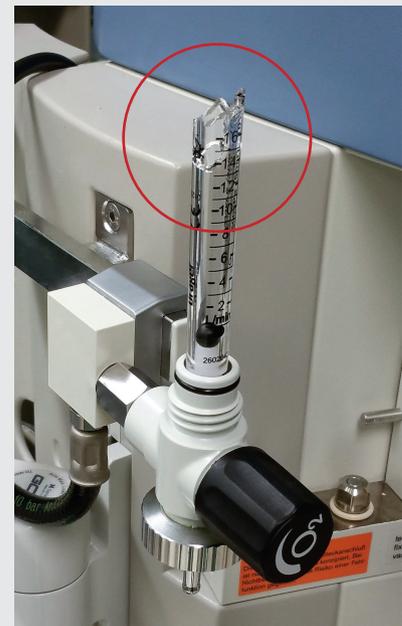
Abbildung 1

In der vergangenen Woche kam es zu wiederholten, schweren Zwischenfällen durch das plötzliche Platzen von Sauerstoff-Durchflussmessgeräten, die an die zentrale Gasversorgung der Klinik angeschlossen waren (Abb. 1). Eine Mitarbeiterin wurde durch den geschossartig freiwerdenden Kugel-Schwebekörper und Glassplitter des geborstenen Flow-Messrohrs des Durchflussmessers verletzt.

Geplatzer Durchflussmesser.

Wir empfehlen dringend, sämtliche Durchflussmesser auf ähnliche Rissbildungen zu kontrollieren und im Zweifel außer Betrieb zu nehmen.

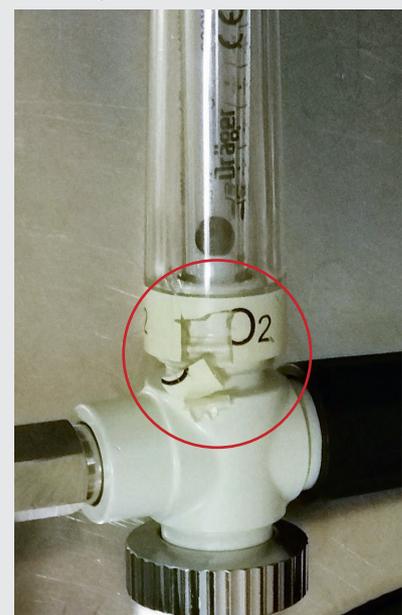
Abbildung 2

Ursächlich für die Zwischenfälle sind am ehesten durch Rissbildungen (Abb. 2) entstandene Schwachstellen der äußeren Kunststoffverkleidung des Durchflussmessers, die durch die hohe dauerhafte Druckbelastung (5 bar) letztendlich zum Platzen geführt haben. Als Auslöser für diese Rissbildungen kommen vor allem die Nutzung nicht explizit vom Hersteller zugelassener alkoholhaltiger Reinigungs- und Desinfektionsmittel (mittlerweile gibt es vom Hersteller genehmigte Produkte), aber auch

Sonneneinstrahlung oder mechanische Belastungen durch Stöße o.Ä. in Frage.

Bereits brüchiger Durchflussmesser.
